Tullinge 20:248

Fågelvägen 10

Uppdragsnummer	A32113
Besiktningsdatum	2026-04-07
Besiktningföretag	OBM Byggnadsmiljö AB
Besiktningförrättare	Mattias Hallberg
Närvarande	Säljare och mäklare
Giltig till och med	2027-04-07

Byggnadsbeskrivning	Byggnadsår
Huset är ett 1-planshus grundlagd på kryppgrund.	2004
Till eller ombyggnad	Övrigt
	Huset möblerat vid besiktningstillfället.

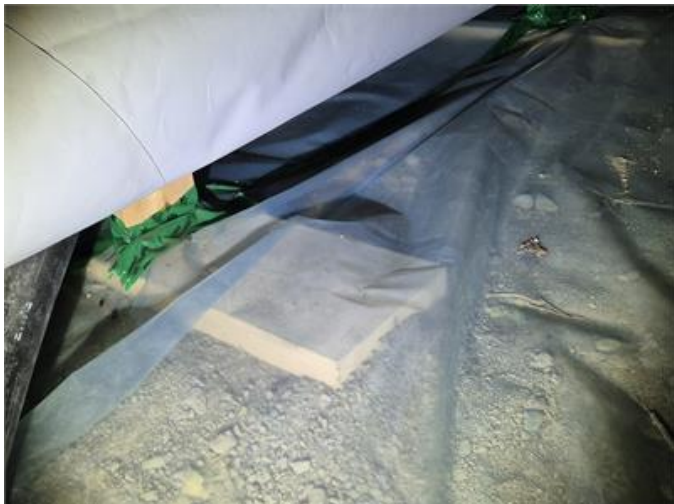
Organiskt material under plasten.
